5ER-O13: การจัดการคุณภาพน้ำประปาในอาคารด้วยท่อพลาสติก PP-R กรณีศึกษา ท่อพลาสติก PP-R

A Study of Water supply quality management in buildings by with PPR pipes
: A Case Study of water pipes PP-R

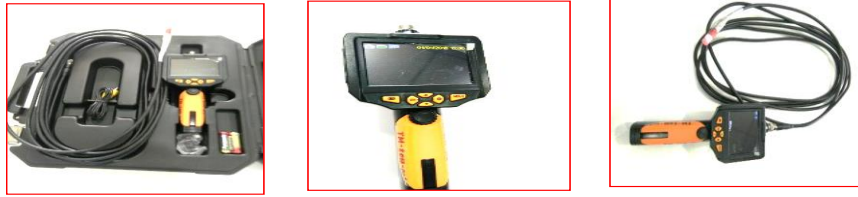
เป็นกล้องที่ใช้ในการตรวจสอบและทำการถ่ายภาพภายในท่อน้ำที่จะทำการตรวจสอบโดยทำการต่อสายต่อเปรียบเสมือนเลนส์กล้องใส่เข้าไปในท่อน้ำที่จะทำการตรวจเช็คภาพและภาพก็จะแสดงภาพออกมาที่หน้าจอ Monitor

Figure 1 ความสัมพันธ์ระหว่างเครื่องมือกล้องที่ใช้ ตรวจสอบภายในท่อน้ำประปา Model: NST-2000

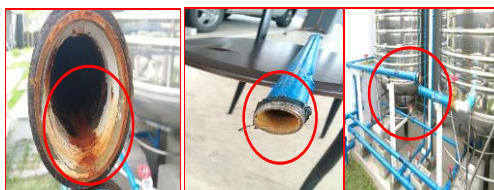
ทำการตรวจเช็คโดยการถอดท่อด้านดูดปั๊มน้ำจากหน้าปั๊มไปจนถึงบริเวณถังน้ำประปา พบคราบสนิมเกิดขึ้นภายในท่อประปา (กัลวาไนส์) บริเวณข้อต่อของท่อและภายในท่อน้ำจำนวนหนึ่งไปจนถึงวาล์วปิดเปิดน้ำ

Figure 4 ความสัมพันธ์ระหว่างการตรวจเช็คท่อน้ำประปาพบ คราบสนิมภายในท่อด้านดูดของปั๊มและที่ถังน้ำ

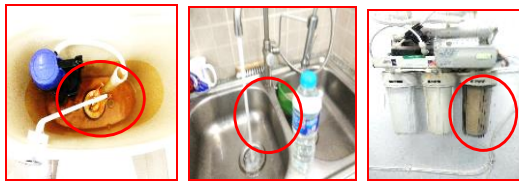
ภาพที่ 6 ความสัมพันธ์ระหว่างสภาพน้ำประปาในโกสุขภณท์
น้ำมีสีเหลืองขุ่น และที่เครื่องกรองน้ำมีสีเหลืองจาง
